**CNPE DE DAMPIERRE EN BURLY - DOSSIER DE DEMANDE DE  
 DEROGATION A LA DECISION ASN N°2016-DC-0578, AU TITRE DE  
 SON ARTICLE 6.1**

Ü.~.!\} { ... : Dossier présentant, pour les tranches 2 et 4 du CNPE de Dampierre en Burly, la justification, les dispositions et les mesures compensatoires prises dans le cadre d'une demande de dérogation à l'application des art 4.1.2 et 4.1.3 de la décision n°2016-DC-0578, au titre de l'art 6.1 de la même décision.

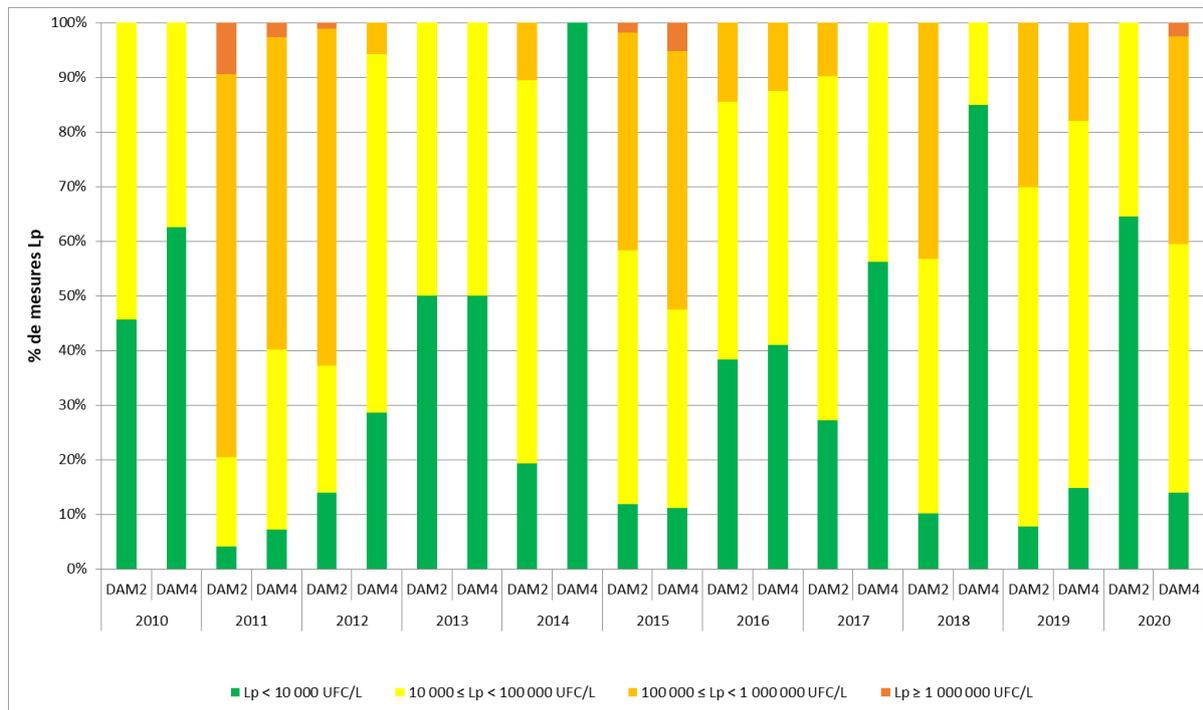
**Figure 1 : REX 2010-2020 des concentrations légionelles pour les tranches 2 et 4 de Dampierre-en-Burly**

Concernant le seuil 10<sup>5</sup> UFC/L, au regard de la variabilité annuelle des colonisations légionelles (figure 1), de la probabilité non nulle de dépassement de ce seuil dès le début de l'année et de l'efficacité de la CMA qui est peut être limité dans le temps, le respect de seuil pourrait ne plus être effectif dès les premiers mois de l'année.

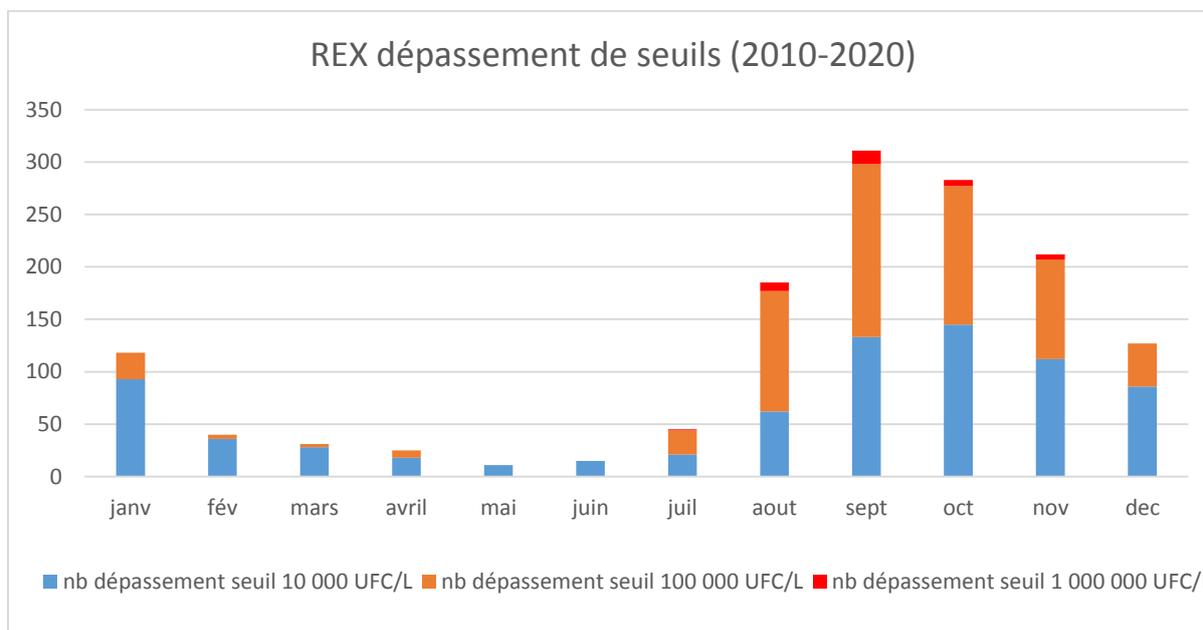
**Figure 2 : REX des dépassements de seuils 10<sup>4</sup>, 10<sup>5</sup> et 10<sup>6</sup> UFC/L mois par mois en cumulé de 2010 à 2020 – tranches 2-4 du CNPE de Dampierre-en-Burly**

L'analyse mois par mois (figure 2) des dépassements des seuils 10<sup>4</sup>, 10<sup>5</sup> et 10<sup>6</sup> UFC/L montre :

- Un risque de dépassement du seuil 10<sup>4</sup> UFC/L tout au long de l'année avec un nombre de dépassements minimum en mai et en juin et un nombre maximum de dépassements en octobre ;
- Un risque de dépassement du seuil 10<sup>5</sup> UFC/L tous les mois de l'année (sauf mai et juin) ;
- Un risque de dépassement du seuil 10<sup>6</sup> UFC/L de juillet à novembre.

Une analyse mois par mois (figure 2) des dépassements des seuils  $10^4$  et  $10^5$  UFC/L a été réalisée en cumulé de 2010 à 2020..

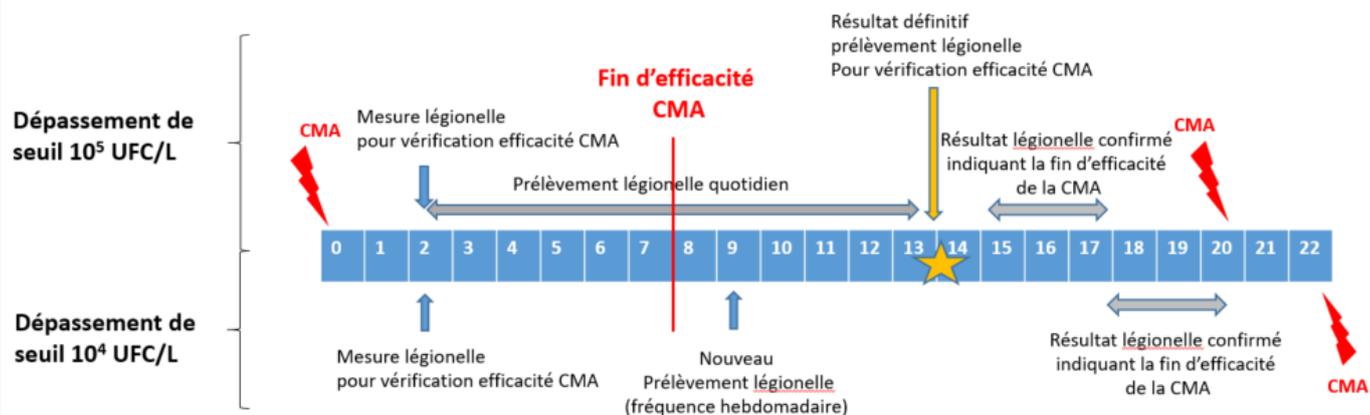
**Figure 4 : Délai moyen entre 2 CMA, hypothèse d'efficacité de CMA sur 1 semaine**

Sur la base de cette hypothèse, avec les 4 CMA autorisées pour le site et en prenant en compte les 2 tranches à traiter sur la même période, le nombre de CMA autorisées pourrait permettre au site de respecter les seuils légionelles pendant 1 à 2 mois maximum.

En prenant une hypothèse d'efficacité de la CMA d'une semaine et en l'absence d'autres paramètres pouvant engendrer une baisse de la colonisation en légionelles (évolution de la qualité d'eau pouvant entraîner une baisse « naturelle » des niveaux de colonisations en légionelles, baisse de puissance...) une nouvelle action curative devrait être mise en œuvre au bout de 3 semaines (Cf. figure 4).
