Dossier : La sûreté nucléaire en 1998

LA REVUE
DE L'AUTORITÉ
DE SÛRETÉ
NUCLÉAIRE
N° 127
MARS 99

**RAPPORT D'ACTIVITÉ
SYNTHÈSE**

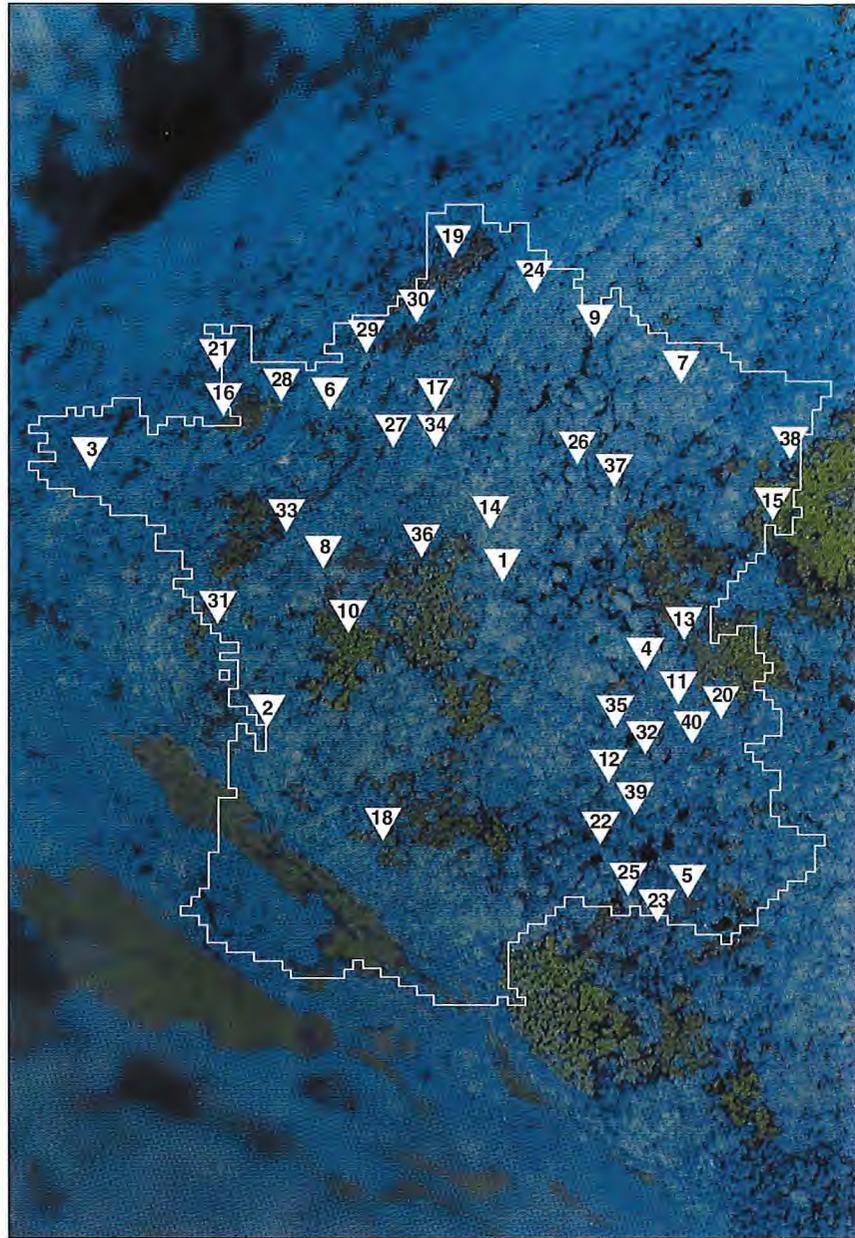
- 1 Belleville ▲
- 2 Blayais ▲
- 3 Brennilis ▲
- 4 Bugey ▲
- 5 Cadarache ●
- 6 Caen ○
- 7 Cattenom ▲
- 8 Chinon ▲ ○
- 9 Chooz ▲
- 10 Civaux ▲
- 11 Creys-Malville ▲
- 12 Cruas ▲
- 13 Dagneux ○
- 14 Dampierre-en-Burly ▲
- 15 Fessenheim ▲
- 16 Flamanville ▲
- 17 Fontenay-aux-Roses ●
- 18 Golfech ▲
- 19 Gravelines ▲
- 20 Grenoble ●
- 21 La Hague ▲ ■
- 22 Marcoule ▲ ■ ●
- 23 Marseille ○
- 24 Maubeuge ○
- 25 Miramas ○
- 26 Nogent-sur-Seine ▲
- 27 Orsay ●
- 28 Osmanville ○
- 29 Paluel ▲
- 30 Penly ▲
- 31 Pouzauges ○
- 32 Romans-sur-Isère ▲
- 33 Sablé-sur-Sarthe ○
- 34 Saclay ●
- 35 Saint-Alban ▲
- 36 Saint-Laurent-des-Eaux ▲
- 37 Soulaines-Dhuys ■
- 38 Strasbourg ○
- 39 Tricastin / Pierrelatte ▲ ■ ● ○
- 40 Veurey-Voroize ▲

- ▲ Centrales nucléaires
- Usines
- Centres d'études
- Stockage de déchets (Andra)
- Autres

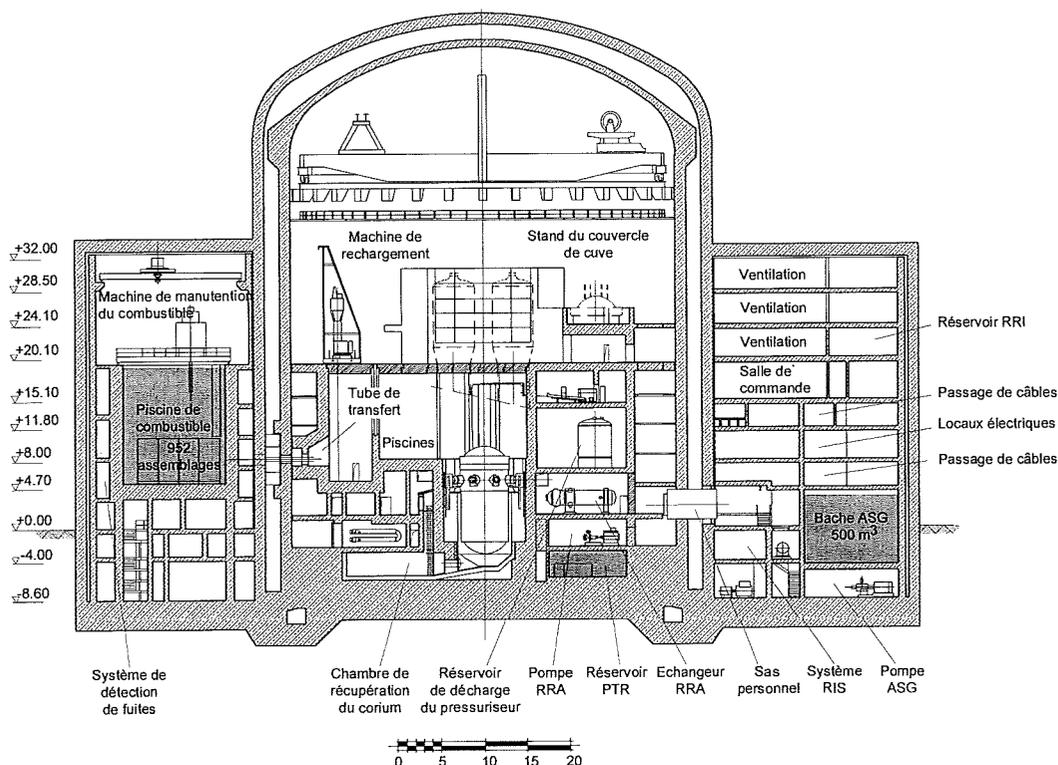
Coupe de l'îlot nucléaire du réacteur EPR

du réacteur ou l'interface homme-machine. La DSIN et le BMU ont par ailleurs approfondi leur examen de la conception du système d'injection de sécurité, des règles de conception des systèmes de l'îlot nucléaire, de la conception de l'enceinte de confinement du bâtiment du réacteur, de la protection contre les surpressions dans le circuit secondaire du réacteur, de la protection contre les agressions externes au réacteur ainsi que des exigences techniques fondamentales en matière de conception et de fabrication des principaux circuits (circuits primaire et secondaire principaux, circuits connectés et de sauvegarde).

En parallèle, pendant l'année 1998, les industriels ont mené une phase d'optimisation technico-économique de leur avant-projet détaillé. Cette optimisation se traduit notamment par la recherche d'un accroissement de puissance, la modification de la conception de certains circuits, le réexamen du volume de l'enceinte. Cette phase doit amener à la transmission d'un nouvel avant-projet détaillé au début de l'année 1999. Ce nouvel avant-projet sera examiné, durant l'année

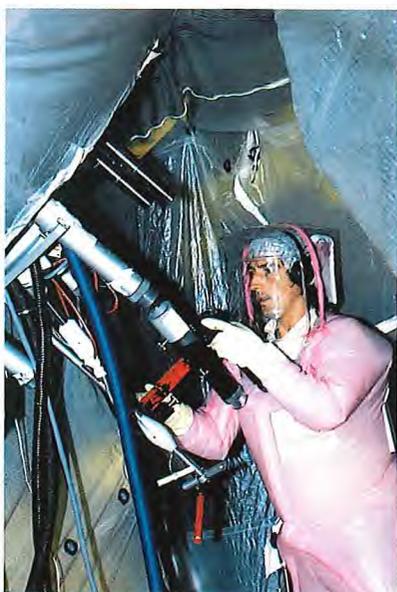
Intervention de maintenance sur tubes de générateurs de vapeur

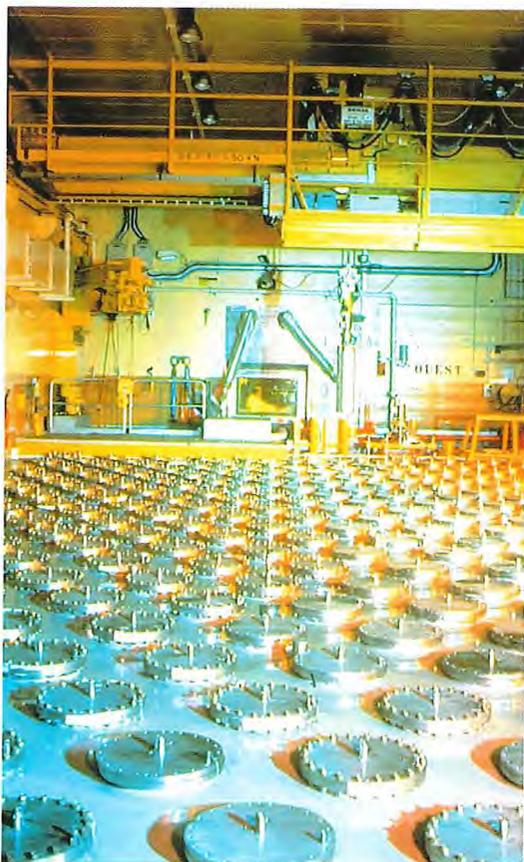
Installation d'entreposage CASCAD

La DSIN veille à ce que les déchets produits de nos jours et encore sans exutoire final soient pour l'instant entreposés de façon sûre dans des installations prévues à cet effet. Cependant, certaines installations d'entreposage sont de conception ancienne et ne respectent pas toujours les critères de sûreté actuellement en vigueur pour les nouvelles installations. Leur vieillissement est tel qu'il nécessite la mise en place de dispositions de sûreté compensatoires ainsi que d'une surveillance et d'une maintenance renforcées qui ne sont acceptables que pour une durée limitée. A terme, il sera nécessaire de les remplacer.

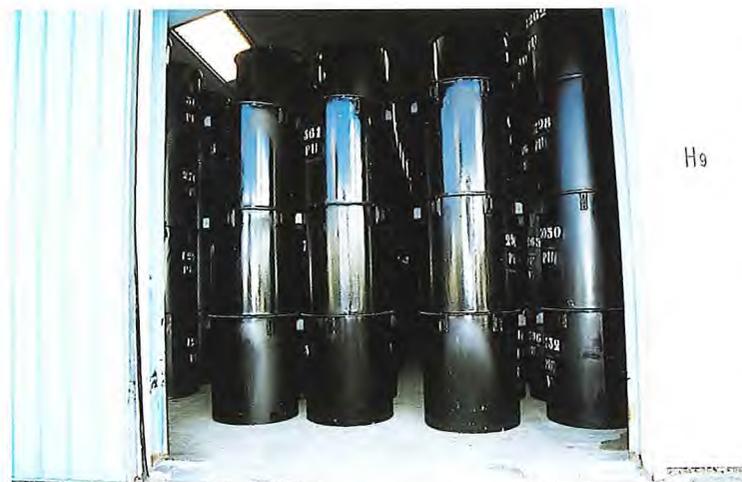
H9

Entreposage de fûts de déchets

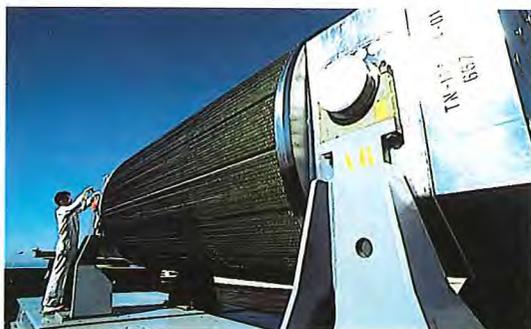
Château de transport de combustibles irradiés

Chaque année, environ 200 colis contenant des combustibles irradiés quittent les centrales nucléaires d'EDF à destination de l'usine de retraitement COGEMA de La Hague. Depuis le début des années 90 au moins, COGEMA a constaté à l'arrivée au terminal ferroviaire de Valognes un pourcentage important des colis ou wagons de transport présentant une contamination surfacique supérieure à la limite réglementaire.

supérieure au seuil réglementaire de 4 Bq/cm² et pouvant aller jusqu'à 8000 Bq/cm². Le 6 mai 1998, en accord avec EDF et COGEMA, la SNCF a suspendu tout transport par fer de combustibles irradiés, dans l'attente d'informations complémentaires sur l'impact radiologique de la contamination des convois.

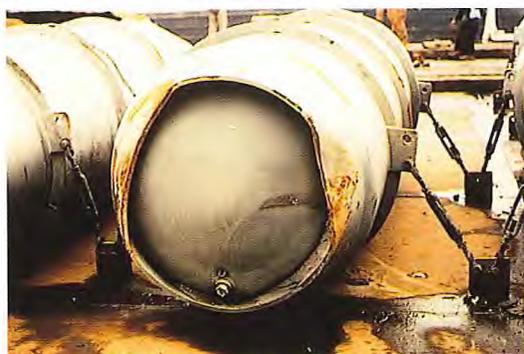
Conteneur d'hexafluore d'uranium endommagé à la suite de l'accident du navire Montlouis (1984)

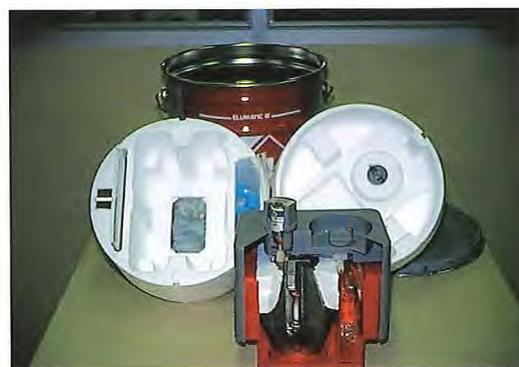
Exemple d'emballage type A d'un générateur de technétium 99m
